# PERDA DE CONTROLE EM VOO: ESTUDO DE CASO AIR MIDWEST 5481

## LOSS OF CONTROL IN FLIGHT - CASE STUDY AIR MIDWEST 5481

**Resumo:** Em oito de janeiro de 2003, a aeronave Beechcraft 1900D efetuando o voo *Air Midwest* 5481 caiu logo após a decolagem do Aeroporto Internacional Charlotte-Douglas, Carolina do Norte, EUA. Os dois tripulantes e os 19 passageiros a bordo faleceram no local da queda. Segundo o *National Transportation Safety Board*, o que provavelmente causou o acidente foi a perda de controle em voo logo após a decolagem. Tal acontecimento teve como fatores contribuintes a falha no serviço de manutenção ao ajustar o cabo do profundor, bem como o inadequado programa de peso e balanceamento da *Air Midwest* na época.

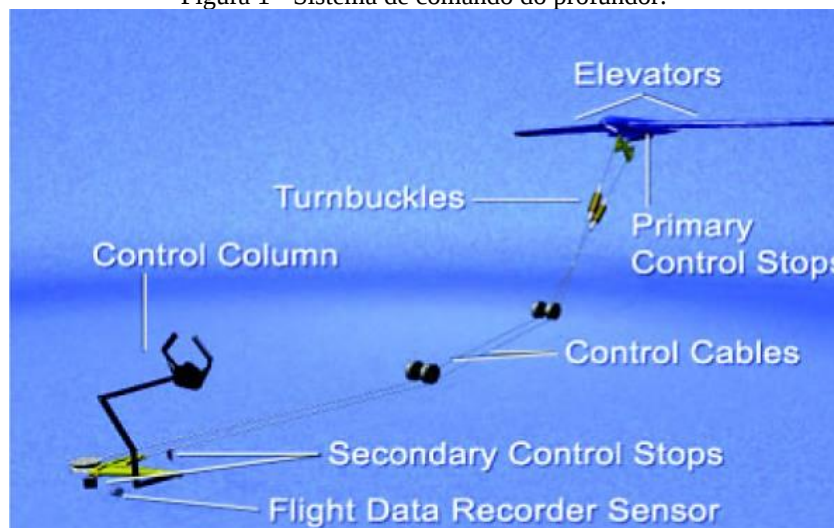
Figura 1 - Sistema de comando do profundor.

Outro fator contribuinte foi o serviço de manutenção realizado anteriormente ao acidente, no qual envolveu o ajuste do cabo de controle do profundor. A investigação mostrou que o mecânico que trabalhou nos ajustes dos cabos do profundor nunca havia trabalhado nesse tipo de aeronave, e que os sensores que controlam a tensão dos cabos foram configurados incorretamente, resultando em uma limitação no deslocamento do profundor, o que explica a impossibilidade dos pilotos em reassumirem o controle da aeronave.

A figura 1 apresenta o esquemático dos controles do profundor da aeronave Beechcraft 1900D, e nele podemos notar os tensores (*turnbuckles*) que controlam a tensão dos cabos de comando do profundor.

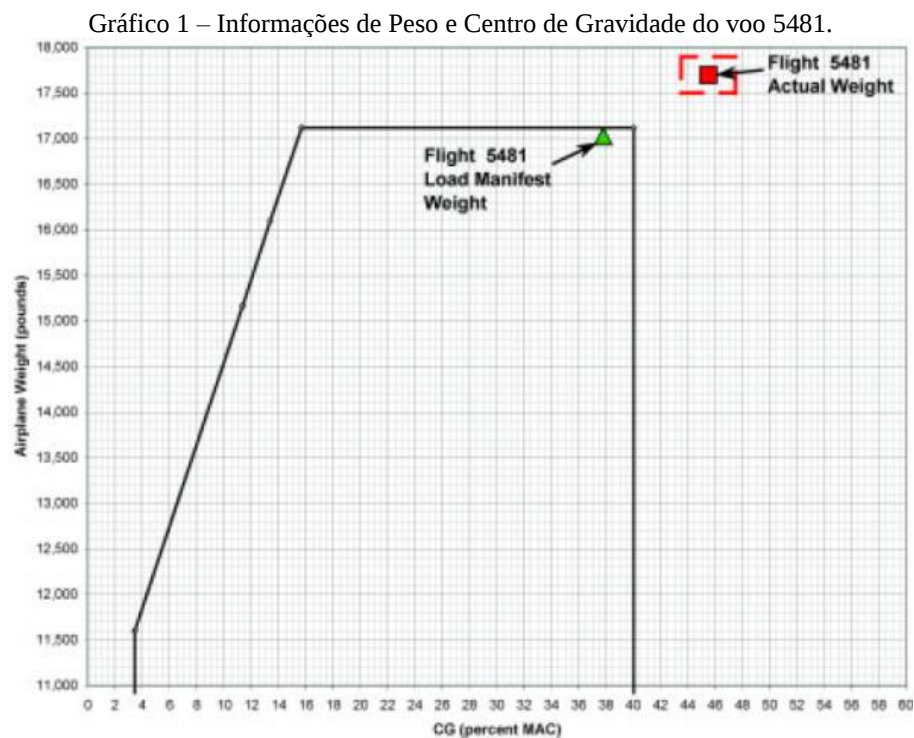
A análise dos destroços indicou que 4 das 31 bagagens a bordo do voo pesavam mais do que 50 libras. A mais pesada das quatro estava com 69 libras, ou seja, 44 libras

a mais do que o peso médio calculado de 25 libras por bagagem. O peso real dessas bagagens não foi registrado formalmente na ficha de peso e balanceamento, e não obstante, o peso médio dos passageiros a bordo do voo era de 185 libras, sendo que o valor atribuído a cada passageiro no cálculo foi de 175 libras. O valor utilizado no cálculo estava de acordo com o aprovado pela *Federal Aviation Administration* (FAA).

O peso atual da aeronave no momento do acidente calculado pela NTSB era de 17.700 libras e a posição do Centro de Gravidade (CG) era de 45.5% da Corda Média Aerodinâmica, assim sendo, a aeronave estava fora do envelope de voo, como podemos observar no Gráfico 1, abaixo. O triângulo verde mostra a cálculo realizado pela tripulação e o quadrado vermelho mostra a posição real do CG.
