PERDA DE CONTROLE EM VOO – ESTUDO DE CASO AIR MIDWEST 5481 LOSS OF CONTROL IN FLIGHT - CASE STUDY AIR MIDWEST 5481

Leonardo Alesson Soares de Araujo¹

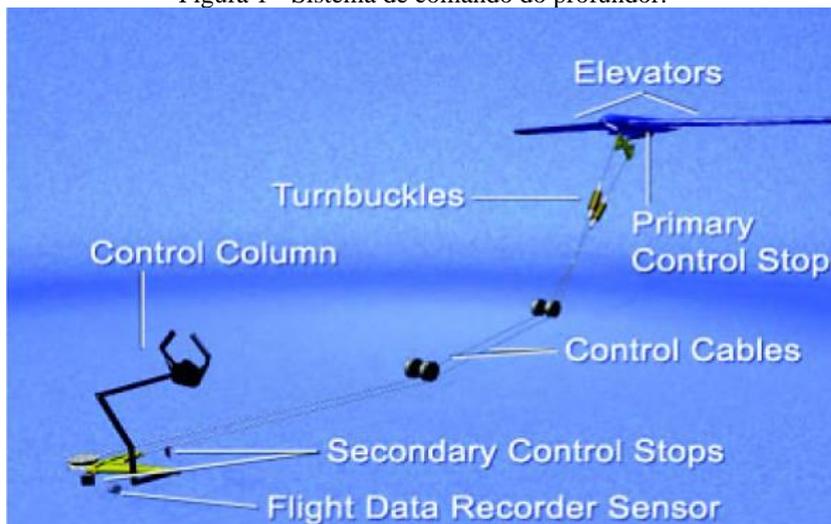
Figura 1 - Sistema de comando do profundor.

Outro fator contribuinte foi o serviço de manutenção realizado anteriormente ao acidente, no qual envolveu o ajuste do cabo de controle do profundor. A investigação mostrou que o mecânico que trabalhou nos ajustes dos cabos do profundor nunca havia trabalhado nesse tipo de aeronave, e que os sensores que controlam a tensão dos cabos foram configurados incorretamente, resultando em uma limitação no deslocamento do

profundor, o que explica a impossibilidade dos pilotos em reassumirem o controle da aeronave.

A figura 1 apresenta o esquemático dos controles do profundor da aeronave Beechcraft 1900D, e nele podemos notar os tensores (*turnbuckles*) que controlam a tensão dos cabos de comando do profundor.

Um teste da atuação do profundor após o ajuste nos cabos era previsto segundo o manual de manutenção da aeronave. Esse teste tem como objetivo verificar se o trabalho da manutenção foi realizado adequadamente. Contudo, o supervisor da qualidade que estava instruindo o mecânico decidiu ignorar essa etapa. Durante a investigação, foi observado pela NTSB que a FAA (agência federal que regula o setor aéreo nos EUA) estava ciente de uma série de deficiências nos procedimentos de treinamento da equipe de manutenção e não tomou as medidas necessárias para corrigi-las. O serviço de manutenção inadequado no sistema de controle do profundor restringiu a deflexão do mesmo, ficando assim limitado em 7° nariz para baixo (*nose down*), sendo que o limite especificado pelo manual era de 14°. Segundo apontam os estudos da investigação, com aproximadamente 9° a 10° de deflexão do profundor o controle de arfagem seria restabilizado pela tripulação e o acidente seria evitado.

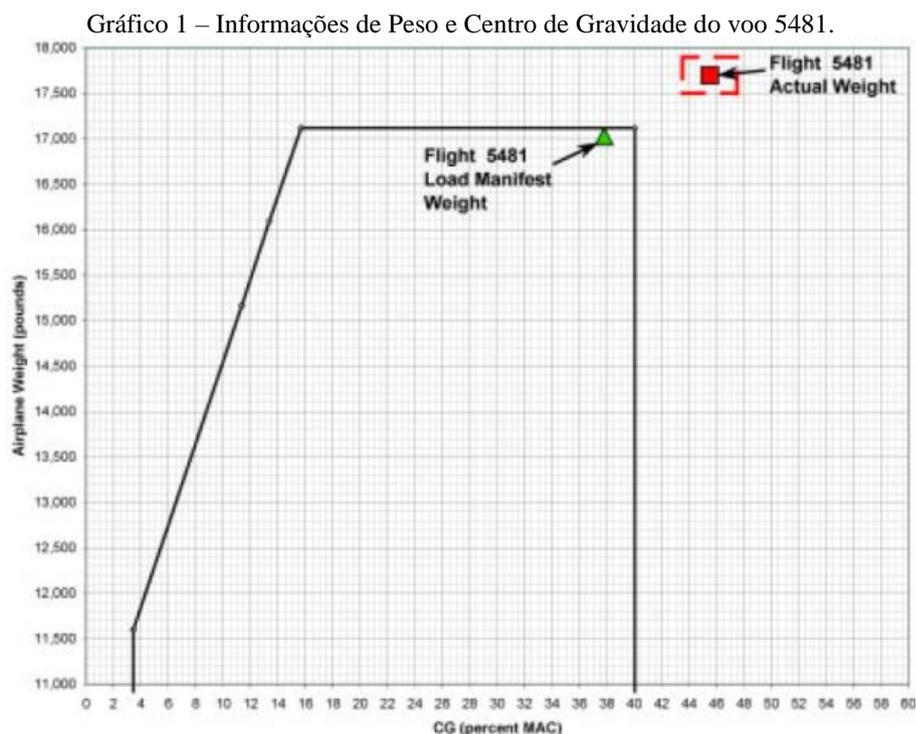
A análise dos destroços indicou que 4 das 31 bagagens a bordo do voo pesavam mais do que 50 libras. A mais pesada das quatro estava com 69 libras, ou seja, 44 libras a mais do que o peso médio calculado de 25 libras por bagagem. O peso real dessas bagagens não foi registrado formalmente na ficha de peso e balanceamento, e não obstante, o peso médio dos passageiros a bordo do voo era de 185 libras, sendo que o valor atribuído a cada passageiro no cálculo foi de 175 libras. O valor utilizado no cálculo estava de acordo com o aprovado pela *Federal Aviation Administration* (FAA).

O peso atual da aeronave no momento do acidente calculado pela NTSB era de 17.700 libras e a posição do Centro de Gravidade (CG) era de 45.5% da Corda Média Aerodinâmica, assim sendo, a aeronave estava fora do envelope de voo, como podemos observar no Gráfico 1, abaixo. O triângulo verde mostra a cálculo realizado pela tripulação e o quadrado vermelho mostra a posição real do CG.
