## **COLISÃO COM O SOLO EM VOO CONTROLADO (CFIT) - VOANDO VFR EM IMC**

*CONTROLLED FLIGHT INTO TERRAIN (CFIT) – FLYING VFR IN IMC*

Antonio Dari Vidal Sobreira<sup>1</sup>

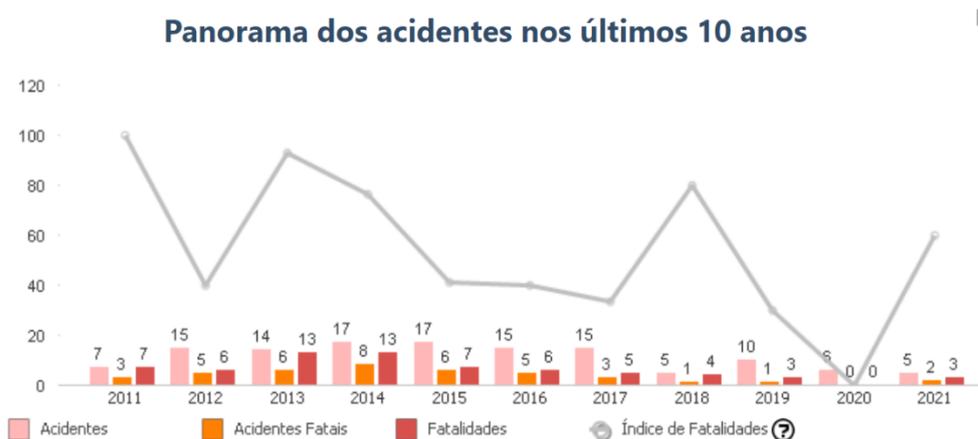
Gráfico 1 - Acidentes de Colisão com Obstáculo durante Decolagem e Pouso

De forma ilustrativa, a seguir se encontra o Gráfico 1, retirado do site Painel SIPAER, que ilustra os casos de acidentes de natureza CFIT ocorridos durante as fases de pouso e decolagem (CENIPA, 2021).

A partir da análise do gráfico pode-se concluir que entre os anos 2011 e 2021 (até o mês de novembro) houve 126 acidentes, dos quais 31% deles foram fatais. Daí a importância de se estudar este tipo de acidente.

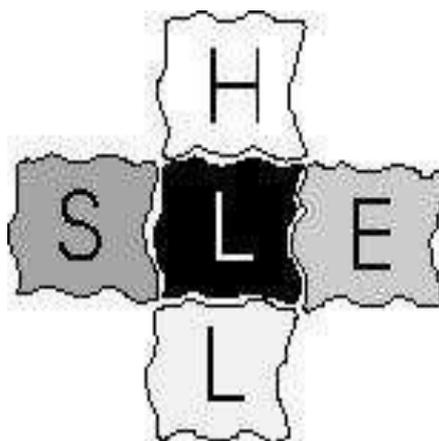
Figura 1 - Diagrama do modelo SHELL

Esse modelo consiste na interpretação de quatro elementos: *Hardware* (Equipamento); *Software* (Programas); *Liveware* (Ser Humano) e *Environment* (Meio) e como todos esses elementos interagem com o elemento *Liveware*. O diagrama abaixo (Figura 1) ilustra a teoria de forma a colocar as iniciais de cada elemento e dispor estes de forma que sempre estarão em contato com o ser (*Liveware*):

Uma vez que essa interação é deficiente, as margens de segurança são reduzidas culminando em acidentes aeronáuticos. No caso desse tipo de acidente em específico, voltando-se para o voo em condições por instrumento mesmo com plano de voo visual, tem-se um problema na

interação *Liveware-Software*, já que o piloto em comando opta por prosseguir com o voo dele, embora as condições de tempo presente impeçam a operação do voo por regulamento, caracterizando assim uma violação, como já descrito. Há uma violação, ao mesmo tempo que a interação *Liveware-Environment* também apresenta problemas. Essa condição de voo favorece a situação de desorientação espacial e desconecta o ser da consciência situacional, fazendo com que não mais tenha percepção do meio (*Environment*).

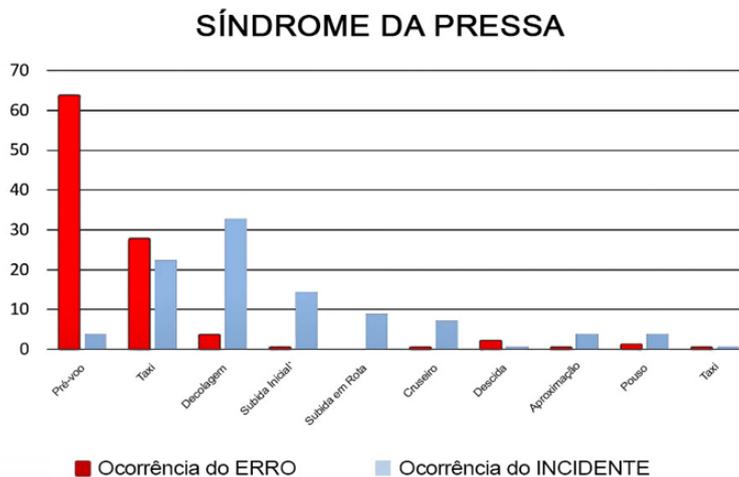
Gráfico 2 - Porcentagem de Ocorrência de Erro X Ocorrência de Incidente em cada fase do voo

Como se pode perceber, a maioria dos erros ocorrem durante as fases iniciais do voo, principalmente nas etapas de inspeção pré-voos e táxi até a cabeceira. Esta teoria faz-se fundamental para a compreensão a respeito do porquê de se cometer erros quando se é pressionado a executar as funções em um espaço de tempo menor que o habitual. No entanto deve-se ressaltar a diferença de realizar algo de maneira rápida e ágil. Enquanto a segunda se caracteriza pelo cumprimento de tarefas tendo em vista os procedimentos padrões estabelecidos pelo manual, buscando sua execução em um intervalo de tempo menor, a primeira apenas preza pela realização dos deveres com pressa. Ou seja, a rapidez objetiva muito mais pela quantidade do que qualidade. Já a agilidade volta-se para o oposto, uma vez que busca o cumprimento de todos os procedimentos operacionais estabelecidos. Assim sendo é preciso sempre ser ágil na função e não rápido.

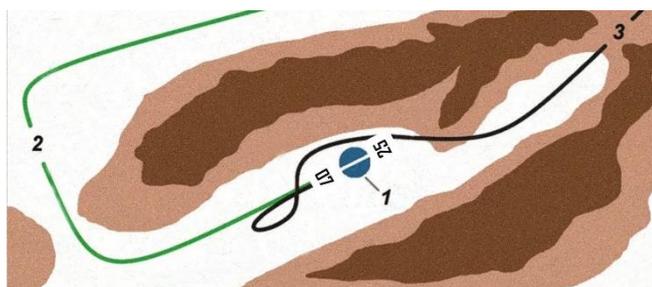
Figura 2 - Procedimentos de saída visual para o aeroporto de Mérida

A operação no aeródromo de Mérida era, até certo ponto, peculiar. A autoridade aeronáutica recomendava que saídas fossem realizadas visualmente. Na Figura 2 tem-se a trajetória publicada pela autoridade aeronáutica competente em verde e em preto, a trajetória normalmente executada pelos pilotos (na época do acidente) da companhia Santa Barbara.

Como se pode perceber, o procedimento publicado percorre a região de elevações mais baixas que o procedimento adotado pela empresa. No entanto, o procedimento que tal companhia emprega economizaria cerca de 10 minutos de voo.

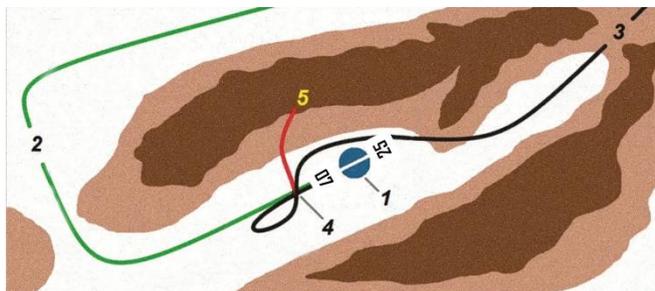
Figura 3 - Procedimentos de saída visual para o aeroporto de Mérida e a trajetória real da aeronave.

A Figura 3, a seguir, retrata a trajetória percorrida pela aeronave em vermelho (Branco, 2021):

No entanto, por conta desses 28 segundos faltantes para o sistema completar sua inicialização, a tripulação sofreu uma desorientação após a decolagem, ao entrar em condições IMC, durante a curva à esquerda prevista no procedimento da empresa. Isso fez com que, ao invés de realizar uma curva de 180° para o lado esquerdo, completasse cerca de 270° para o lado desejado, fazendo com que terminasse a curva em direção ao morro.

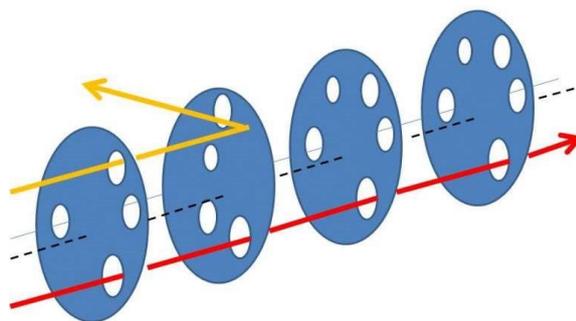
Figura 4 - Modelo do Queijo Suíço

Segundo o site SKYBRARY a teoria do Queijo Suíço foi proposta por James Reason em 1990 e consiste na hipótese de que um acidente ocorre quando se tem o alinhamento de diversos fatores e não de uma só causa. Nessa analogia, seria como se cada queijo suíço fosse uma condição latente ou ativa e a reunião todas eles são simbolizados pelo alinhamento dos buracos do queijo. Essa comparação fica muito bem exemplificada na Figura 4, a seguir (REASON, s.d.):

Reason propôs que parte majoritária dos acidentes podem ser ligados a pelo menos um dos quatro fatores abaixo:

1. Influência organizacional;
2. Supervisão em desacordo às normas de segurança;
3. Tendência a violações (atos em desacordo às normas de segurança) e
4. Os atos em desacordo às normas de segurança propriamente ditos.
